**Auszug Expertenbericht über den sporttechnischen Ist-Zustand des Trainingsspielfelds sowie Baukonzept für eine Sanierung in ein Winternaturrasen mit Richtkosten und Terminplanung im 2026.**

**Sportanlage Neufeld, Aegerten, Kanton Bern**

## **Auszug Expertenbericht über den Ist-Zustand des Trainingsspielfelds sowie Baukonzept für neues Winternaturrasenspielfeld mit Richtkosten**

Riehen, den 13.06.2024

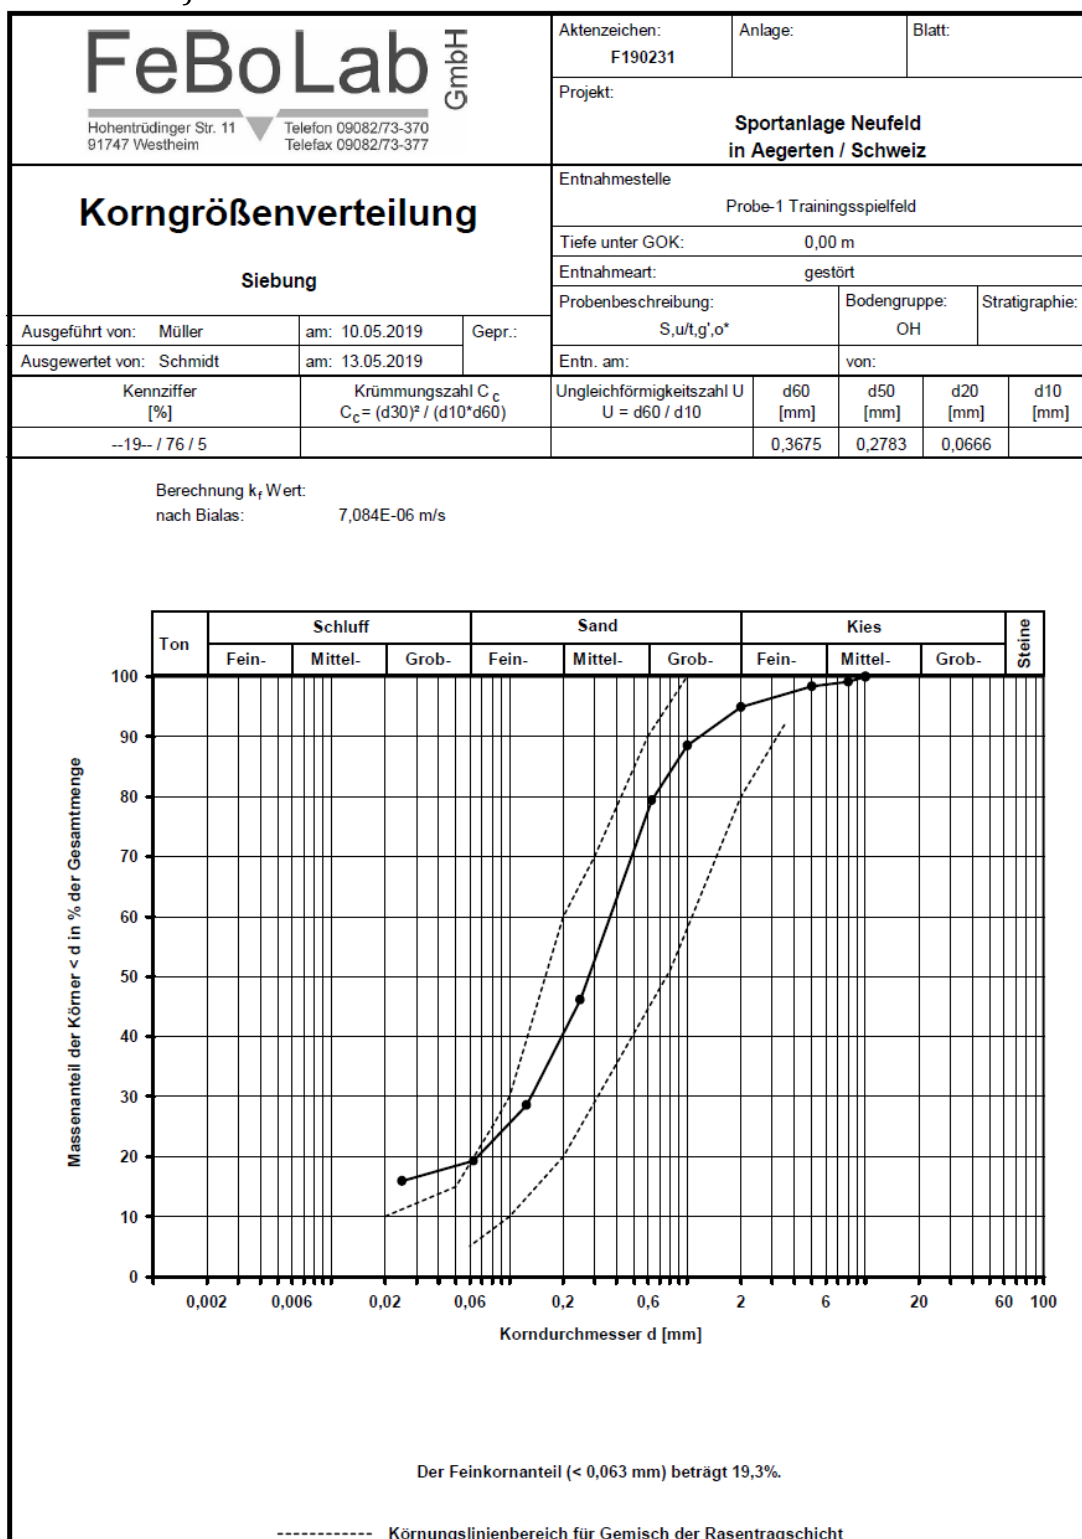
Hier die Analyse der Rasentragschicht vom Trainingsfeld (Siebkurve mit hohen Schluffanteile):

- Die Rasentragschicht Kann gemäss den gemessenen Siebkurven nach DIN 18035, Teil 4 gar nicht optimal funktionieren. Es sind zu viele Fein- und Schluffanteile darin enthalten. Mit grösster Wahrscheinlichkeit wurden beim Neubau dieser Felder vor Jahrzehnten beim Vermischen des bodennahen Aufbaus zu viele Feinanteile von lokalem Humus (inkl. Torfboden) dem Sand zugemischt. Die Konsequenz zeigt sich im heutigen Spiel- und Trainingsbetrieb. Das Spielfeld ist nur eingeschränkt und sehr schlecht nutzbar. Hier befindet man sich in einer Sackgasse!

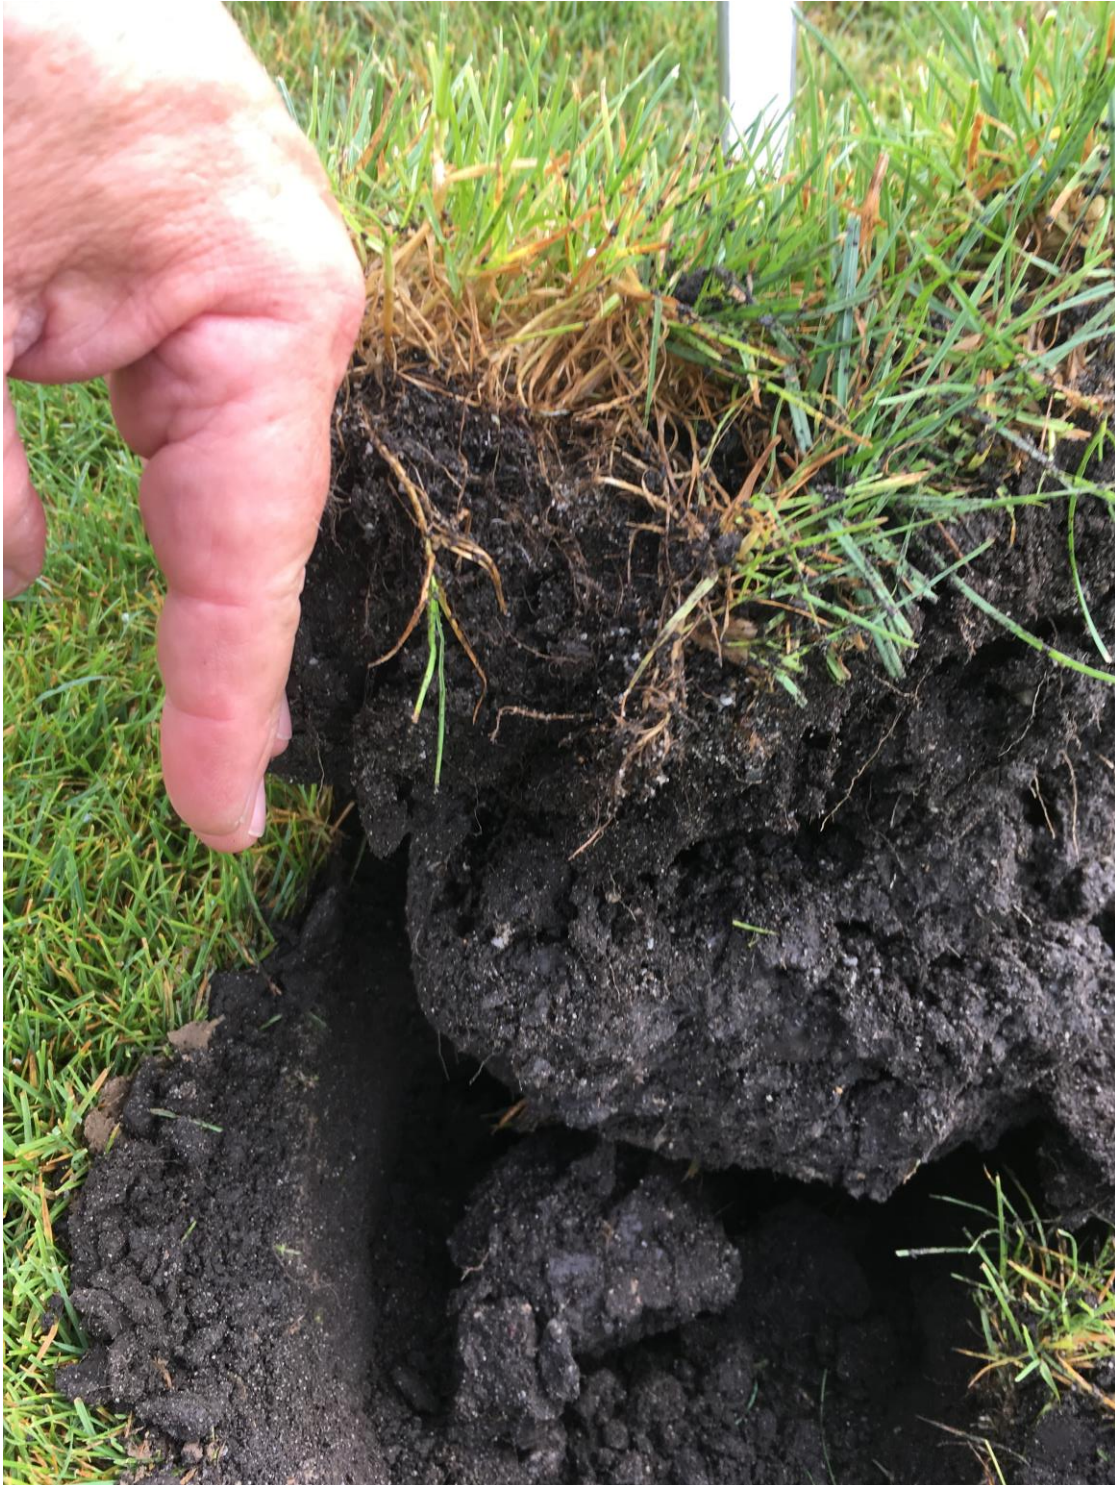
- Ein Blick in den Bodenschnitt zeigt die Wurzelbildung, resp. die Wurzellänge. Die Wurzellänge ist schlussendlich für die Scherfestigkeit des Rasens zuständig. Hier zeigt sich ein sehr schlechtes Bild. Die Wurzeln sind eindeutig zu kurz und ungenügend lang. Dies hängt auch mit dem 80% Bestand der einjährigen Rispe (*Poa annua*) zusammen!

Auf dem nachfolgenden Bild vom Trainingsfeld erkennt man sehr gut die schwache, resp. geringe Durchwurzelung der Gräser nach unten sowie die schwarze Farbe (starker Torfgehalt).

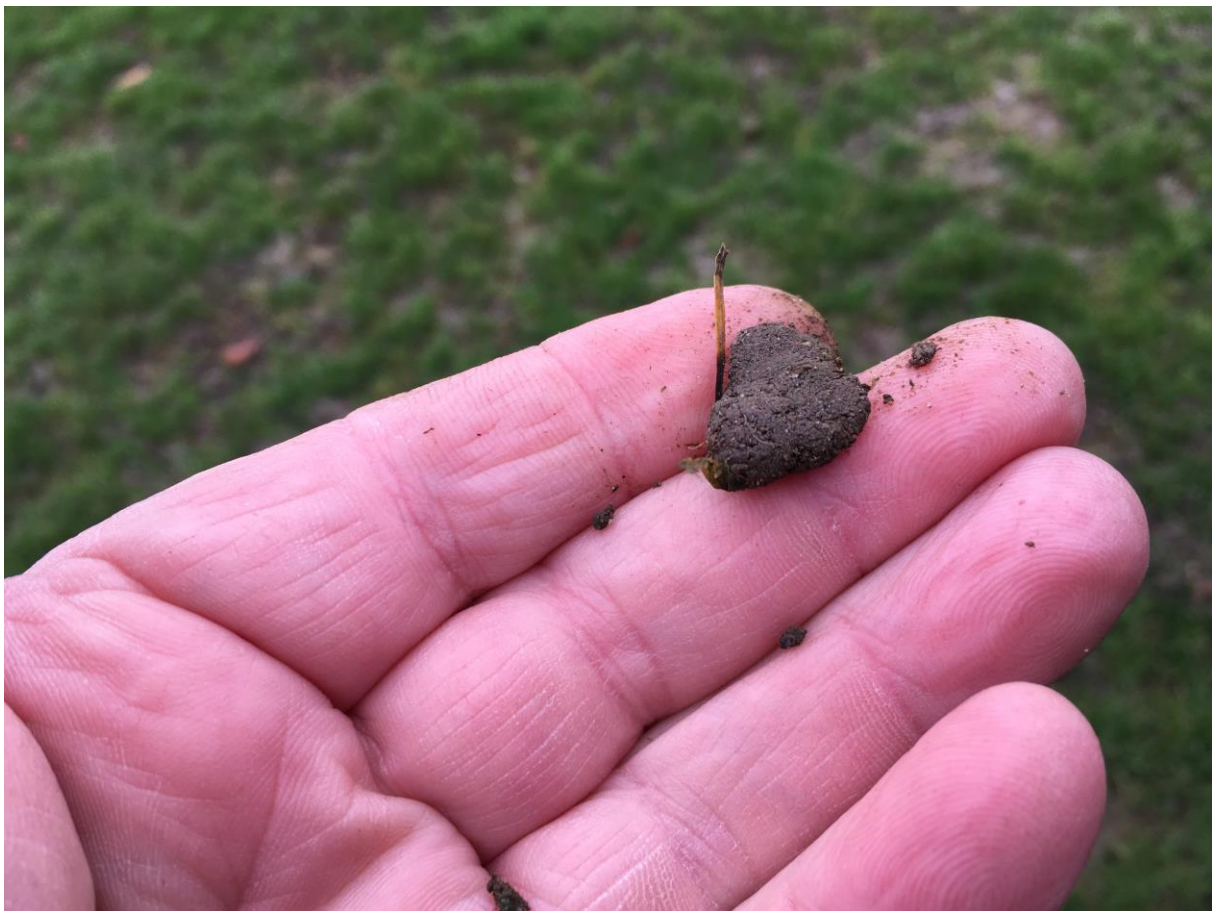
Die zusätzliche Vermischung durch Regenwurmkot wird mit der Zeit für die geforderte Wasserdurchlässigkeit der Spielfelder immer gefährlicher. Der organische und schluffige Anteil ist hier grenzwertig und zu hoch. Die Regenwürmer werden hier stetig diese jetzt schon nicht gut durchlässigen Schichten noch mehr homogen mit mehr humiden und schluffigen Anteilen durchmischen. Aufgrund des hohen und nicht erwünschten organischen und schluffigen Anteils hat die Rasentragschicht eine zu hohe Wasserspeicherfähigkeit und erfahrungsgemäss auch eine zu geringe Wasserdurchlässigkeit. Die Rasentragschicht gibt auch überschüssiges Wasser nur schwer über die darunterliegende Drainage an die Entwässerung ab. Da auch die darunter liegende Drainschicht voraussichtlich nicht regelkonform ist, verstärkt sich das Problem überproportional. Bei höheren Niederschlagsmengen wird die Rasentragschicht schnell durchnässt sein und in naher Zukunft könnten diese Rasentragschichten auch schon im Frühling und Herbst unbespielbar werden. Ein gewünschtes und geplantes Spielen oder Trainieren wird immer schwieriger!

*Nachfolgendes Bild zeigt die viel zu hohen Anteile an organischem Material in der Rasentragschicht. Das Material lässt sich problemlos zu kleinen Kügelchen zusammenkneten (zu hoher Anteil an humosen- und schluffigen Teilen). Bei mineralischen DIN - Rasentragschichten ist dies so nicht möglich.*
